Sanierung des Wasserrades und Fluders der Hammerschmiede Pehn in A-3394 Aggsbach Dorf

Verfasser des Berichts:
DI Franz Haneder

Tischlerei Franz Haneder
Schwarzau 15
3925 Altmelon

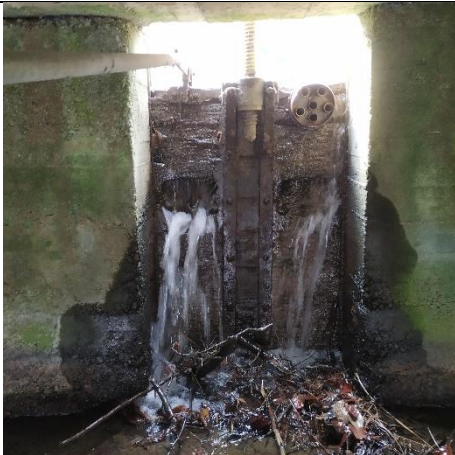
Der Blick vom Einlaufkanal zum Schützensaufzug mit integrierter Klappensteuerung
Aufgrund von Auswaschungen am Holz entstand sehr hohe Undichtheit im Bereich der Klappe und der Führungsschienen.

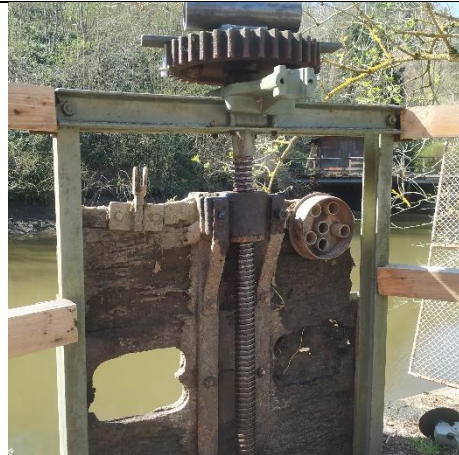
Geöffneter Schützensaufzug
Aufgrund von massiver Korrosion der Metallteile, insbesondere der Gewindewelle, war ein selbst entwickeltes Werkzeug notwendig, um den Schützensaufzug überhaupt öffnen zu können. Das Werkzeug wurde fest mit dem Zahnrad verschraubt und mit einem etwa 3m langem Eisenrohr gedreht, sodass sich der Schütz öffnete.

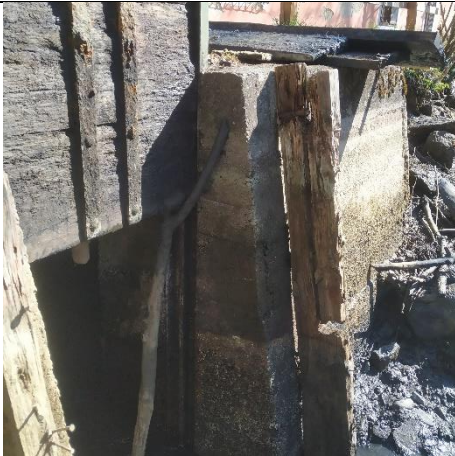
Der Blick vom Speicherteich auf den Schützensaufzug
An den Betonfundamenten kann man noch die Befestigungshölzer des Rechens sehen.

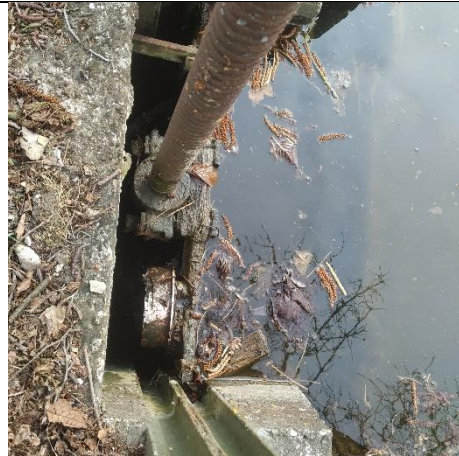
Blick von oben auf den Schützensaufzug
Deutlich zu erkennen ist die starke Korrosion der Gewindewelle und angespültes Laub und Äste aufgrund des fehlenden Rechens.

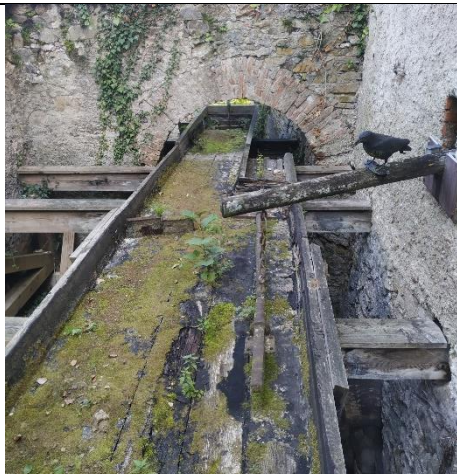
Blick von oben auf das vermorschte Fluder (wasserführendes Gerinne)

Durch jahrelangen Still- und Trockenstand der Anlage hat sich das Holz zersetzt und bietet keine Tragfähigkeit mehr. Auch die Unterkonstruktionsbalken waren schon so stark angegriffen, sodass sie ersetzt werden mussten.

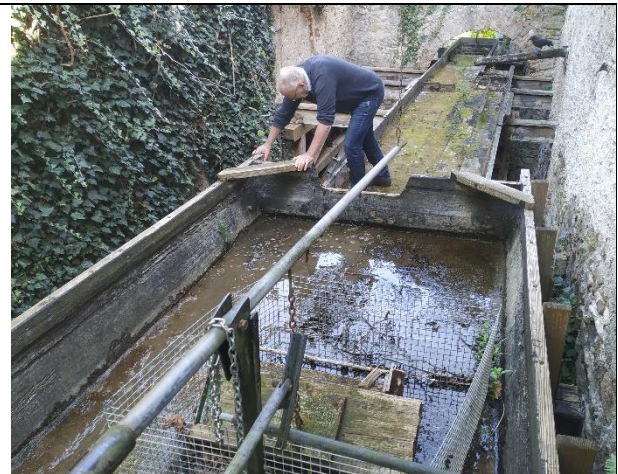
Blick auf den vorderen Bereich des Fluders über Wasserrad 1

Zum damaligen Zeitpunkt war das restliche Gerinne trockengelegt und das Überlaufwasser aus dem Speicherteich wurde über die erste Entsander- Klappe entleert. Das wiederum verursachte erhöhtes Spritzwasseraufkommen im Bereich der Unterkonstruktion des Fluders und des Wasserrades 1, welches den Abbauprozess des Holzes weiter gefördert hat.

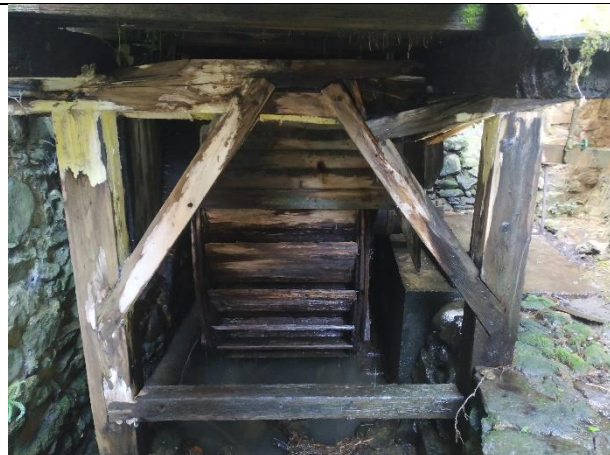
Vorderer Auflagerbalken des Fluders

Deutlich ersichtlich ist der katastrophale Zustand der Holzelemente.

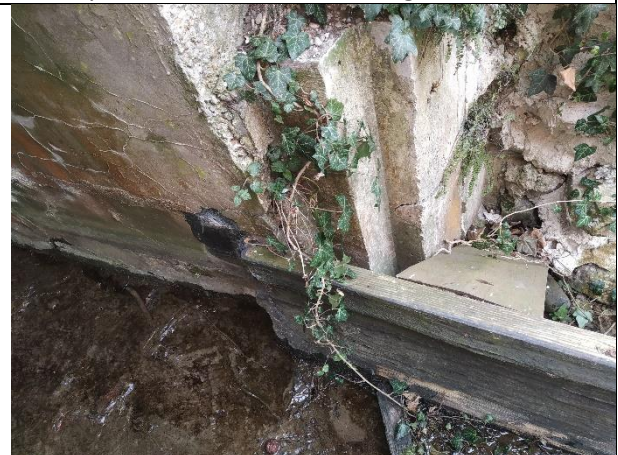
Anschluss der Fluderwand an den Beton

Die Fluderwand wurde stumpf mit Teer oder Bitumen an den Beton geklebt und aus diesem Grund über die Jahre undicht.

Damit es überhaupt möglich war vernünftig Wasser einzuleiten, wurde der Einlaufkanal saniert. Hierzu wurde eine neue vertiefte Sohle mit angeschlossenem Mauerhochzug aus Beton erstellt. Der Anschluss vom Fluder an den Einlaufkanal wurde mit einbetonierten U-Profilen gelöst. Der restliche Spalt zwischen Holzwand und den Edelstahlprofilen wurde mit Stopfflachs verstopft.

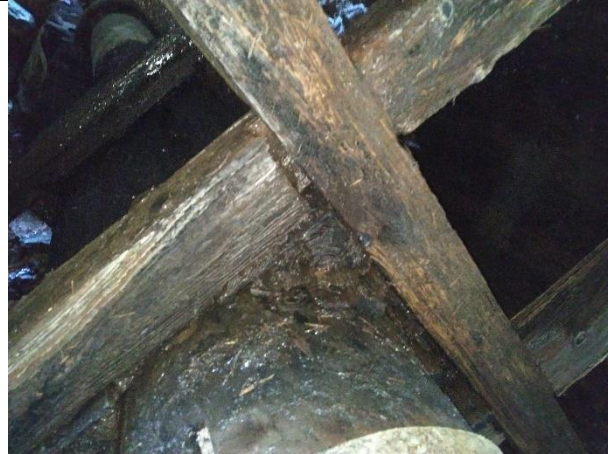
Blick auf den Anschluss von Wasserrad 1 auf das Grindel (=Achse)

Das Wasserrad wurde mit mehreren Schichten Brettern und Holztrümmern auf das Grindel aufgekeilt. Durch die Abnutzung im laufenden Betrieb und die Abbauschäden über die Standzeit des Rades, ist ein Großteil der Teile verschwunden.

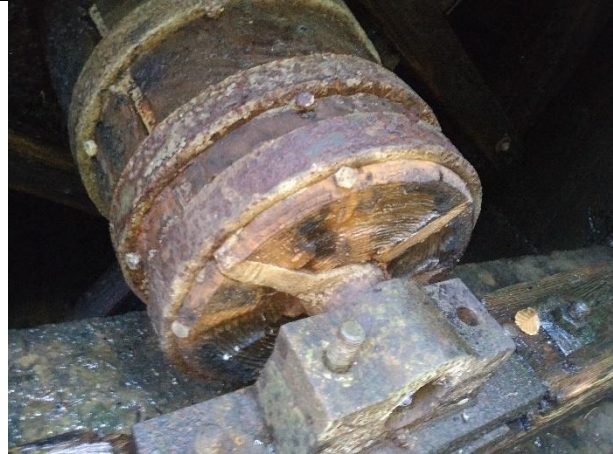
Auflagersituation des Grindels

Nach genauerer Inspektion des ca. 9m langen Grindels wurde festgestellt, dass es ohne Weiteres weiterverwendet werden kann. Durch die große Dimension des Baumes sind die nötigen statischen Reserven vorhanden. Der Lagerzapfen zeigte mit der unteren Lagerschale starke Verschleißerscheinungen.

Neuer Lagerpunkt des Grindels
Aufgrund des starken Verschleißes der Unterschale und um ein weiteres Einlaufen des Lagerzapfens zu vermeiden, wurde die Lagerschale durch einen Birnholzklotz ersetzt. Das Holz passt sich mit der Zeit optimal an den bereits abgenutzten Zapfen an. Dieser Lagerpunkt ist früher mit Rinderinsli (=ausgekochter Rindertalg) geschmiert worden. Heute kommen biologische Fette zum Einsatz. Zum Schutz vor Verschmutzung wurde die alte Lager-Oberschale verwendet. Um das neue Birnholz-Lager auf die richtige Achshöhe zu bringen, wurde ein Balken aus Eichenholz auf den Bestandschrauben mit überarbeiteten Vierkantscheiben befestigt.

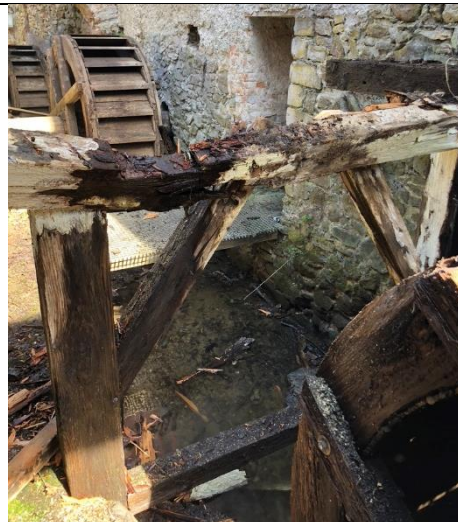
Vorderer Auflagerbalken des Fluders

Nach dem Abbau des Fluders wurden die Ausmaße der Schäden deutlich. Das Wasserrad wurde um 1980 zuletzt erneuert und zeigte aufgrund von Konstruktionsfehlern starke Beschädigungen. Die Hölzer wurden zu klein dimensioniert und nicht in sich schlüssig miteinander verbunden.

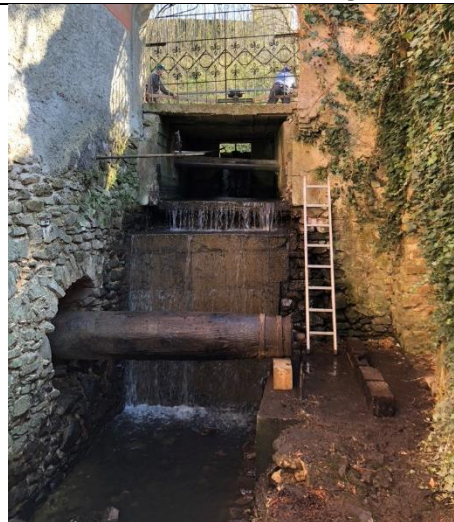
Blick von unten auf das Grindel und den Einlaufkanal

Hier ist das Überlaufwasser des Speicherteiches gut erkennbar. In den Eckbereichen des Kanals waren Risse, welche zu Undichtheiten führten. Außerdem lief das Wasser jahrelang über die Entsander-Klappe aus und traf auf den Betonabsatz, welcher auch als Balkenaufleger diente. Durch die unzureichende Wasserführung bildete sich unter der Kanalsohle eine Kaverne. Des Weiteren zeigt der Betonabsatz auch ein leichtes Gefälle zum Mühlengebäude hin. All diese Faktoren führten bereits zu einem Wassereintritt in das Mühlengebäude. Somit war eine Sanierung des Betonbaus zwingend erforderlich.

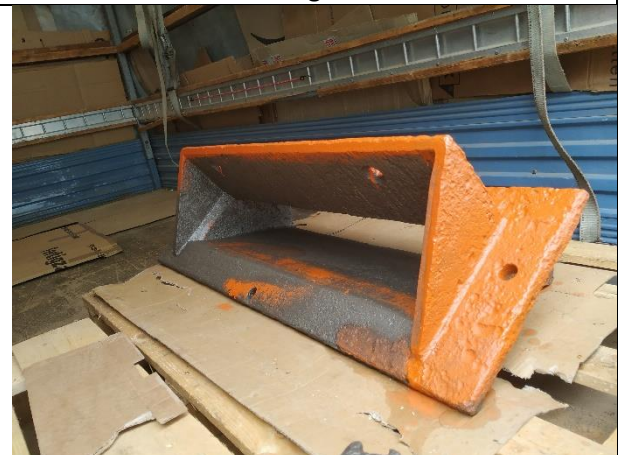
Gusseisentrichter des Wasserrades
Durch das Sandstrahlen werden die tiefen Korrosionsspuren sichtbar.
