Sanierung des Wasserrades und Fluders der Hammerschmiede Pehn in A-3394 Aggsbach Dorf

Verfasser des Berichts:
DI Franz Haneder

Tischlerei Franz Haneder
Schwarzau 15
3925 Altmelon

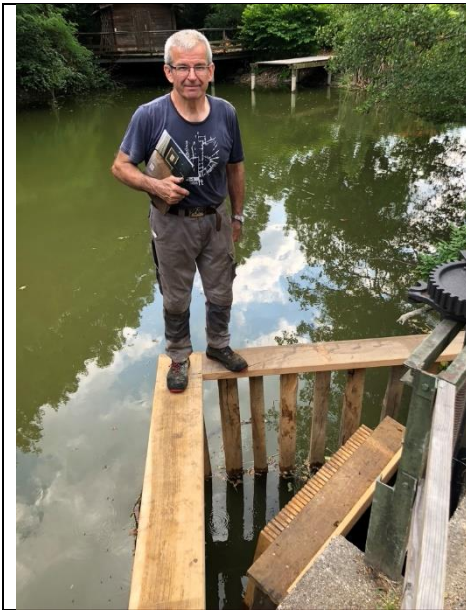
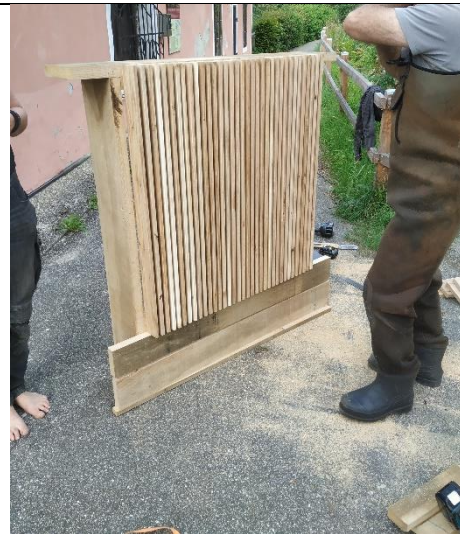
Grob und Feinrechen im Speicherteich

Der Grobrechen dient als Barriere für große Äste und grobes Treibgut. Er besteht aus Eichenpfählen, welche im Abstand von ca. 10cm in den Teichgrund gerammt wurden. Der Feinrechen wurde aus Eichenleisten gefertigt und fängt Laub und feines Treibgut auf. Er kann mit einem handelsüblichen Metallrechen gereinigt werden.

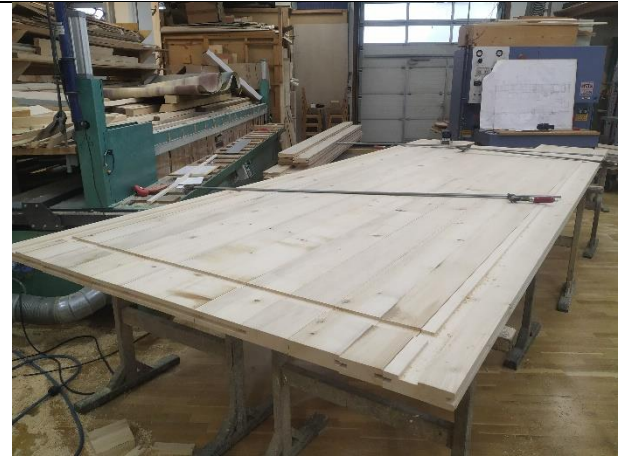
Fluderboden des ersten Beckens

Gut auf diesem Bild zu erkennen sind die Längsnuten in den einzelnen Pfosten. Mit den auf der Baustelle eingebauten fremden Federn aus Eichenholz ergibt sich eine dichte Plattform. Die Seitenwände und Spundwände sind ebenfalls im Boden eingenetet, um einerseits besseren Halt und andererseits höhere Dichtheit gewährleisten zu können. Die Radklappen wurden erst punktgenau auf der Baustelle über den Wasserrädern platziert.

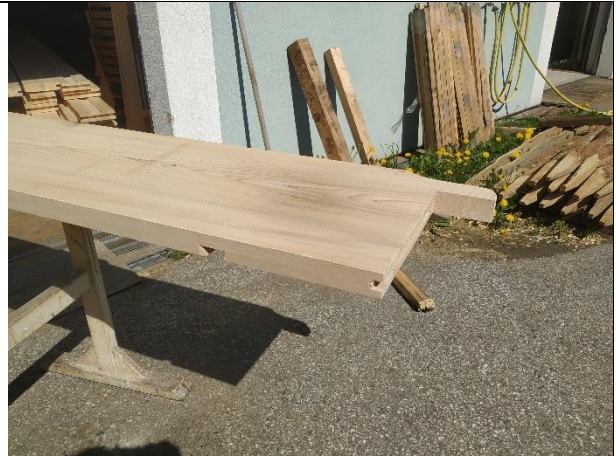
Seitenwand mit Gratfräsung

Auf diesem Bild sieht man einen imposanten Tannenpfosten aus einem Stück, welcher mit einer Gratfräsung versehen wurde. Mit der entsprechenden Gratleiste wird so ein Werfen des Holzes verhindert. Auch auf den Längsverbindungen wurde mit fremden Federn gearbeitet, um eine möglichst dichte Wanne zu erhalten.

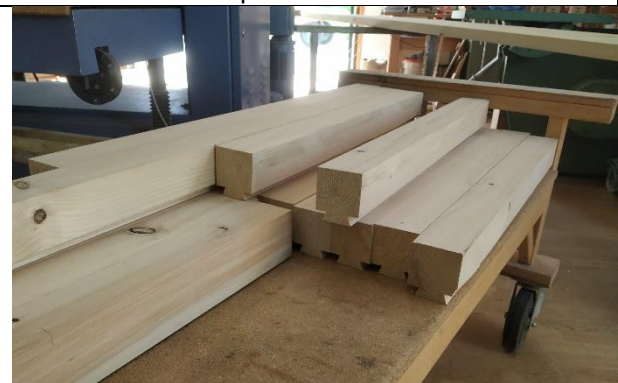
Gratleisten zur Befestigung der Seitenwände

Mit dieser formschlüssigen Verbindung werden einerseits mehrteilige Seitenwände zusammengehalten, beziehungsweise mit den Unterkonstruktionsbalken verbunden. Zu diesem Zweck wurde eine durchgestemmte Zapfenverbindung geschaffen. Dieser Zapfen, sowie die einzelnen Pfosten der Seitenwand, sind mit Holzdübeln gegen Verrutschen gesichert.

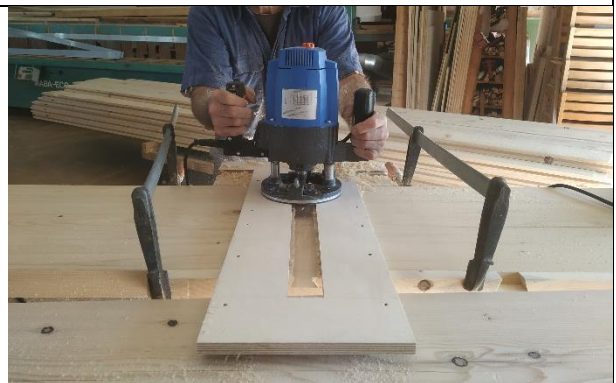
Fräsen der Gratfräsung

Mit eigens angefertigten Schablonen wurde jede Fräsung individuell gefertigt.

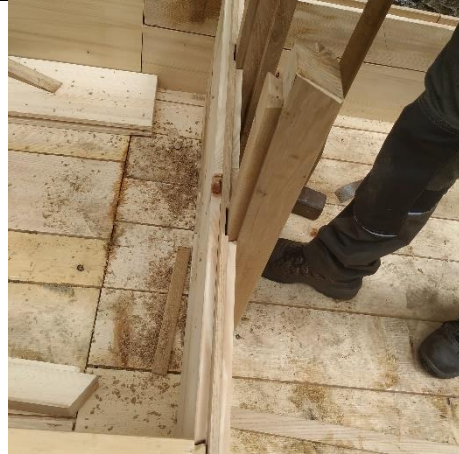
Spundwand Nummer Eins

Die Einzelteile des Fluders wurden Stück für Stück zusammengesetzt. Gut zu erkennen ist, dass die Bordwand mit der Spundwand vergratet ist. Auch der kleine Schütz für den Blasbalg und den Schleifstein wurde in die Spundwand integriert. Am Längsstoß kann man die fremde Feder aus Eichenholz erkennen.

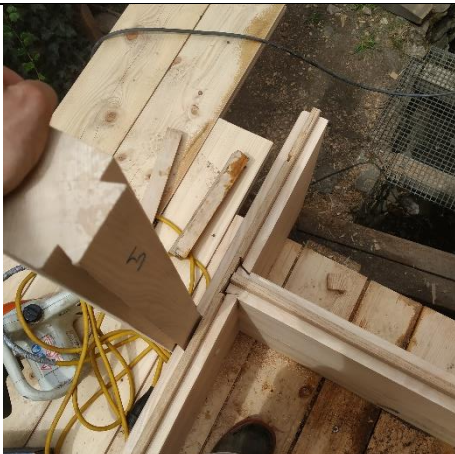
Diese Steher halten die Bordwand zu einer stabilen Scheibe zusammen. Durch die Gratverbindung können die einzelnen Pfosten der Wand quellen und schwinden, ohne dass es zu Beschädigungen kommt. Zur Lagesicherung der Pfosten wurden Eichendübeln verwendet. Der Bordwandsteher selbst verfügt auf der Unterseite über einen Zapfen. Dieser Zapfen ist wiederum in den Fluderunterkonstruktionsbalken eingestemmt und verdübelt.

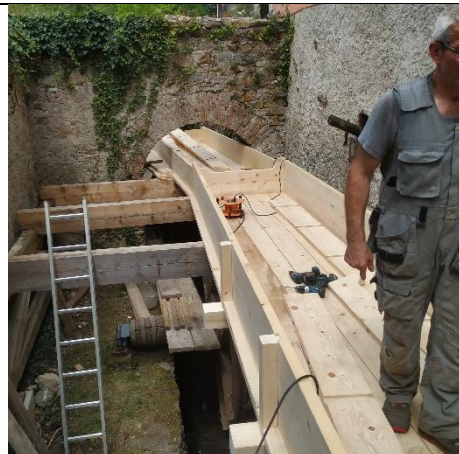
Blick auf das Gerinne für Rad Zwei und Drei

Um der Bordwand dieses Abschnittes mehr Stabilität zu verleihen wurde mit fliegenden Unterkonstruktionsbalken gearbeitet. Im Zusammenspiel mit den Stehern entsteht eine biegesteife Verbindung.

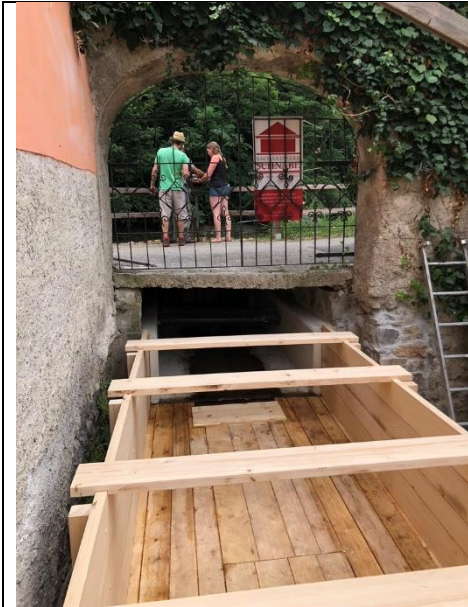
Fertiges Fluder mit Einhängepfosten

Um die entstehenden horizontalen Druckkräfte des Wassers besser aufnehmen zu können, wurden auf der Fluder-Oberkante Einhängepfosten installiert.

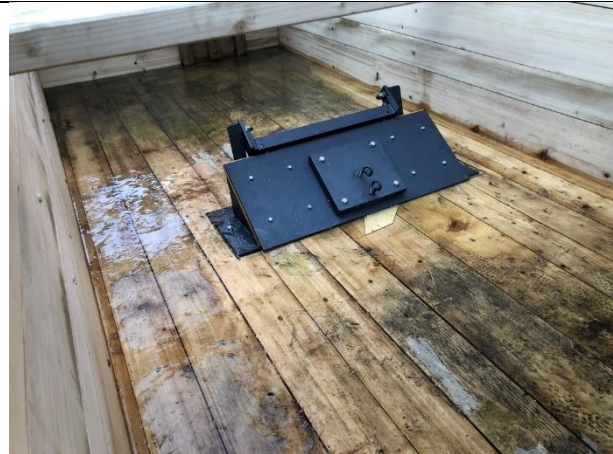
Überarbeitete Radklappe fertig eingebaut

Nach dem Aufbau des Fluders wurden die Radklappen punktgenau über den Wasserrädern installiert. Gut zu erkennen sind auch noch die geplanten Fugen zwischen den Bodenpfosten. Diese schließen sich nach dem Quellen des Holzes im Wasser.

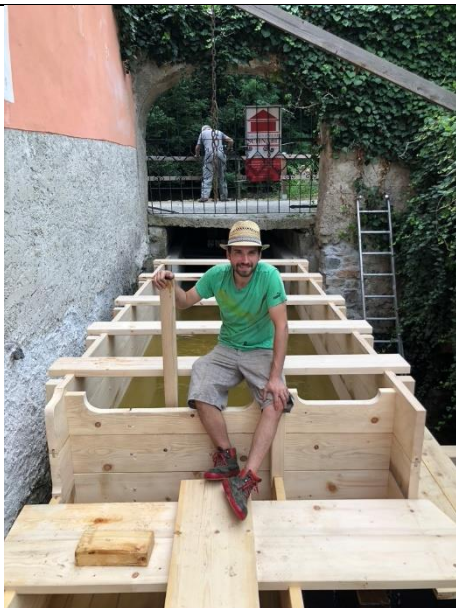
Blick auf das fertige Fluder

Bei genauerem Betrachten kann man die Holzverbindungen entdecken: verdübelte und vergratete Seitenwände und Spundwände, fremde Federn auf Längskanten und Längsstößen. Noch vorhandene Löcher beziehungsweise Fugen wurden im Nachgang mit Stopflachs verschlossen.

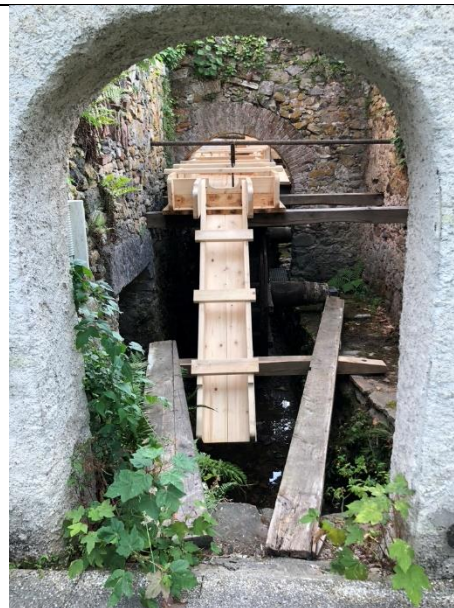
Blick von unten auf das gesamte Gerinne

Mit der Auslaufrinne wird noch überschüssiges Wasser des Fluders in den Mühlgraben abgeleitet. In diesem Bereich wurde auch ein kleines Loch geschaffen, um etwas Wasser über eine Metallkonstruktion auf den Schleifstein leiten zu können. Somit wird der Stein beim Arbeiten konstant mit Wasser benetzt.

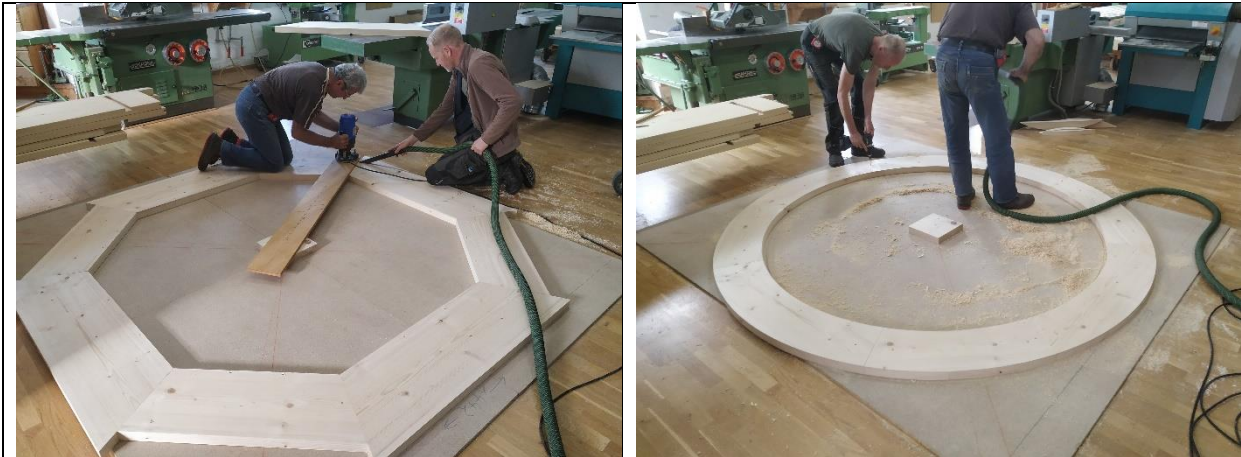
Wasserradsegmente

Die Wasserradringe bestehen aus je acht Segmenten. Diese Segmente sind aus unverleimten Tannenpfosten hergestellt und auf den passenden Winkel geschnitten. Die Teile wurden auf einer Unterlagsplatte fixiert und mit einem Stangenzirkel und einer Oberfräse innen und außen bearbeitet.

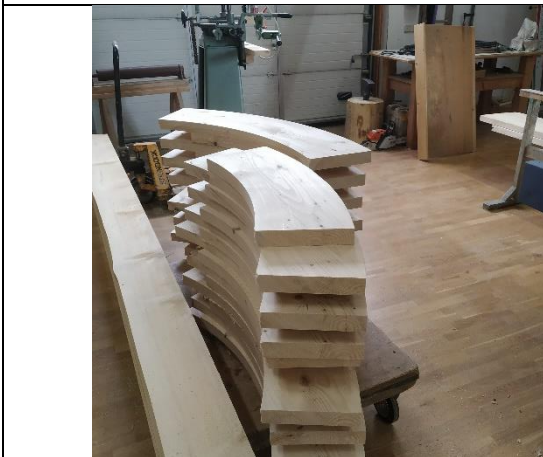
Segmentteile gebogen

Eine sorgfältige Nummerierung und Kennzeichnung der Teile ist zwingend erforderlich, da jedes Teil seinen richtigen Platz finden muss.

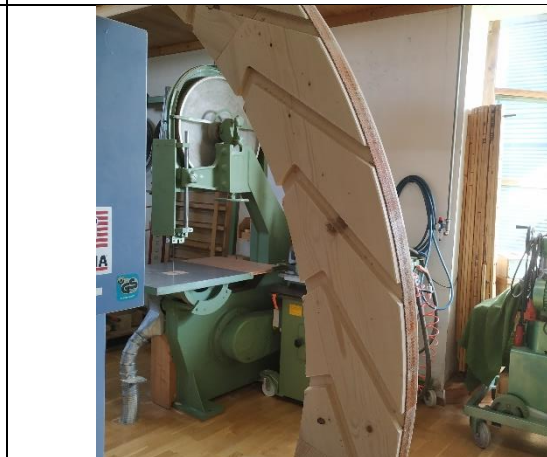
Fräsungen für die Schaufeln

In diesem Bild kann man gut die Einfräsungen für die Wasserradschaufel erkennen. Diese Schicht des Wasserradrings wird in dieser Montagephase nur mit einem Gurt zusammengehalten.

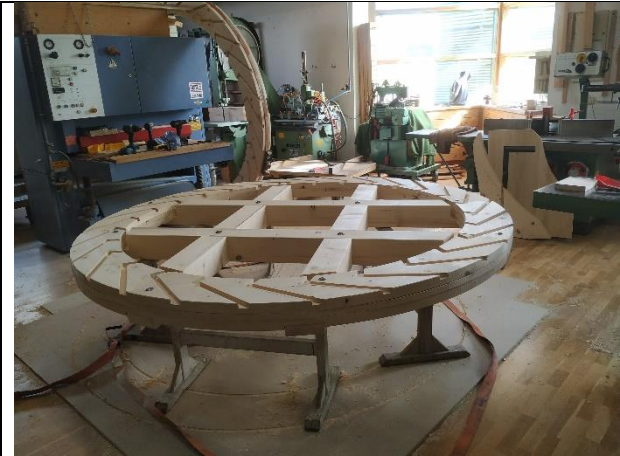
Vormontierte Radhälfte

Damit auch wirklich alle Teile innenan passen, wurden die Radhälften in der Werkstatt einmal zusammengebaut. Dies war auch notwendig, um alle Bohrungen für die geschmiedeten Torbandschrauben zu fertigen.

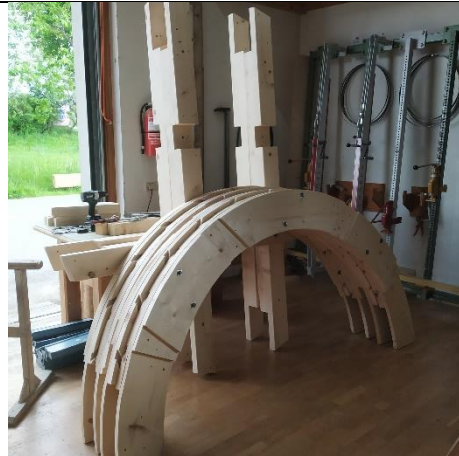
Teile des Wasserrades vorbereitet für die Montage

Um eine reibungslose Montage im Mühlgraben zu ermöglichen, wurden die Teile vormontiert.

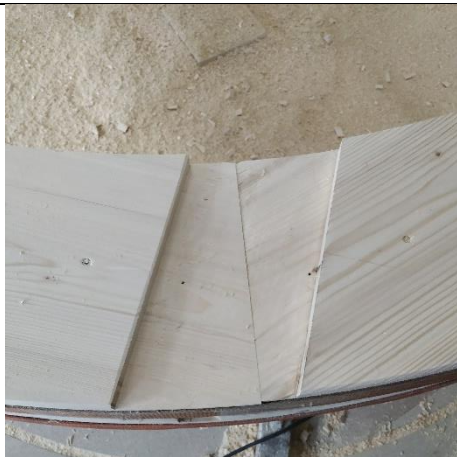
Ausnehmung für einen Speichenarm

Wie zuvor erwähnt wurde ein großes Augenmerk auf die Lage der Segmentstöße gelegt. In diesem Beispiel liegt der Speichenarm genau über einem Längsstoß der Segmentteile. Durch solche Details wird das Wasserrad konstruktiv vor Verwitterung und Abnutzung geschützt.

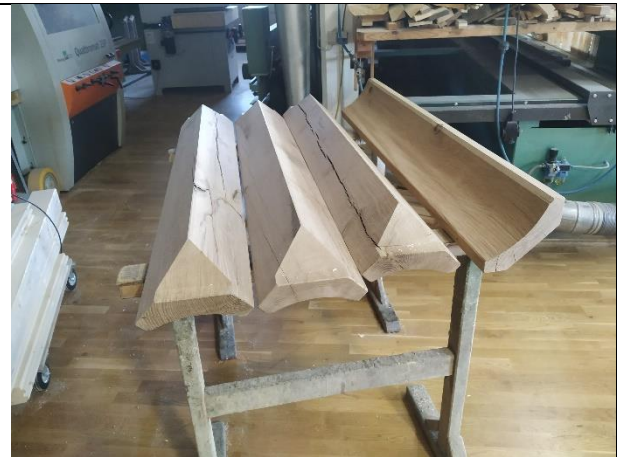
Eichenklötze für das Grindel

Damit ein Wasserrad seine Kräfte optimal auf die Welle übertragen kann, sollte der Grindel im Bereich des Rades einen quadratischen Querschnitt haben. In diesem Fall ist der Grindelbaum jedoch rund. Daher wurden Spannklötze aus Eichenholz angefertigt. Durch die rundliche Aushöhlung der Klötze wird mehr Auflagefläche für das Wasserrad geschaffen.

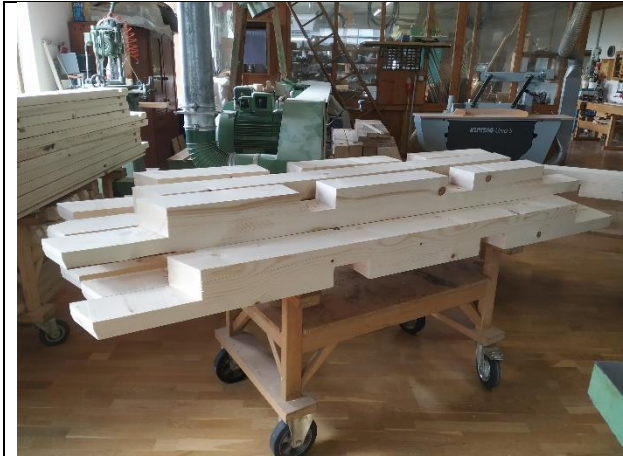
Wasserrad Speichen

In diesem Bild sieht man die Ausnehmungen der Einzelnen Speichen des Wasserrades. Die Verbindung der Speichen untereinander wurde mit Kreuzüberblattungen gelöst. Die Verbindung zum Wasserradring wurde abgeblattet, um das Wasserrad von der Außenbreite so schmal wie möglich zu halten.

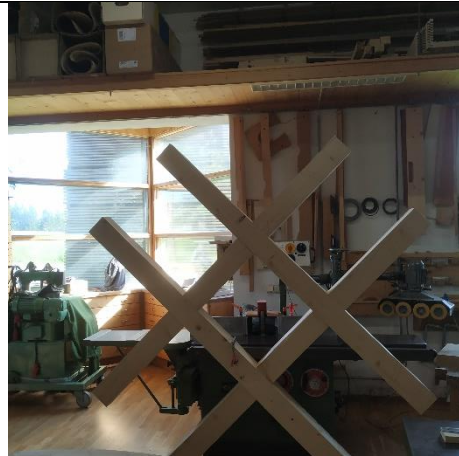
Zusammengesteckte Speichen

Hier sieht man die Stabilität von genauen Holzverbindungen. Die Speichen halten bereits formschlüssig, ohne zusätzliche Verbindungsmittel, miteinander.

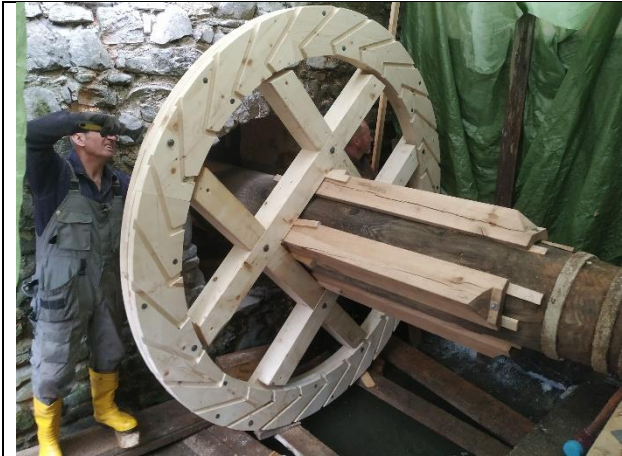
Montage der ersten Radhälfte

In diesem Bild sieht man die montierten Spannklötze. Auf diese wurde die Radhälfte mit Eichenkeilen gespannt.

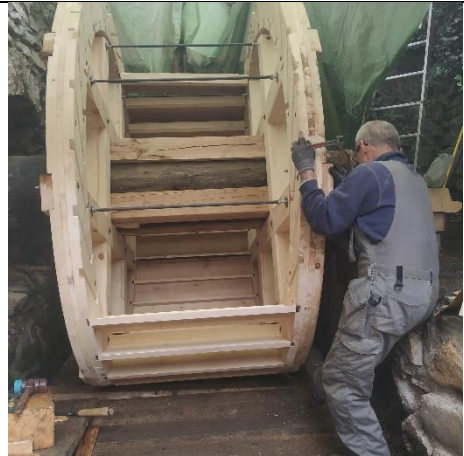
Montage der Schaufeln

Die ersten drei Schaufeln werden nacheinander in die Ausfräsungen geschoben. Danach werden die Radhälften sofort etwas zusammengespannt, damit sich die Schaufeln nicht mehr lösen können. So werden nach und nach immer mehr Schaufeln hinzugefügt und die Radhälften zusammengespannt.

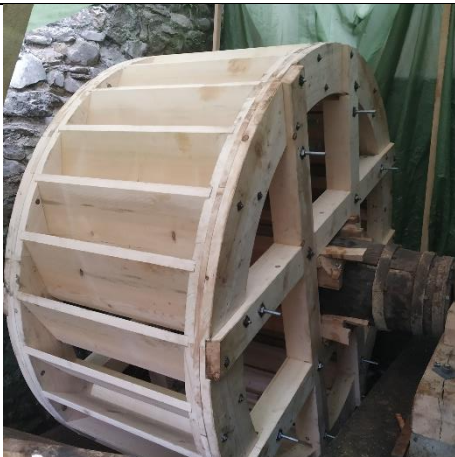
Fertiges Rad ohne Radboden

Nachdem alle Schaufeln montiert waren, wurden alle Schrauben noch einmal gewissenhaft nachgezogen. Hier wurde auch das Wasserrad final auf den Rundlauf kontrolliert und die Keile gespannt. Um das Lösen der Keile zu verhindern, wurden sie mit kleinen Fixierschrauben gesichert.

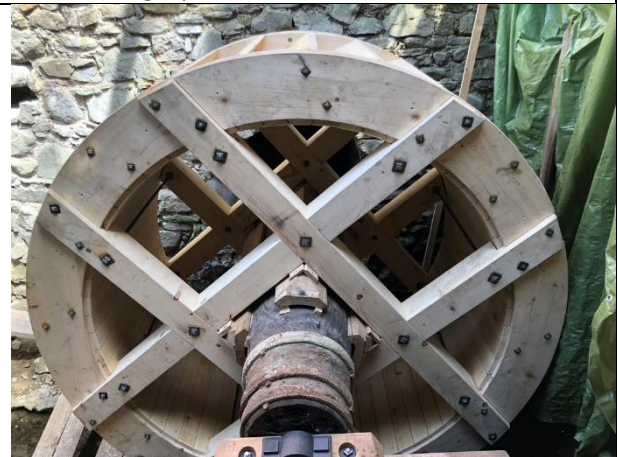
Fertiges Wasserrad mit Radboden

Abschließend wurde noch ein Radboden aus Tannenbrettchen montiert. Die Bretter haben eine Nut-Feder-Verbindung und eine schräge Flanke, um einen möglichst dichten Radboden herstellen zu können. Nach dem Quellen des Wasserrades im Wasser wurden noch verbleibende Löcher mit kleinen Keilen verstopft.
